Erneuerung MFH Mitteldorf
Mitteldorfstrasse 3, 5212 Hausen AG
Vorprojekt +

23. Januar 2025

Bruno Marcantonio Architekten GmbH
Wissmatte 10
5212 Hausen AG

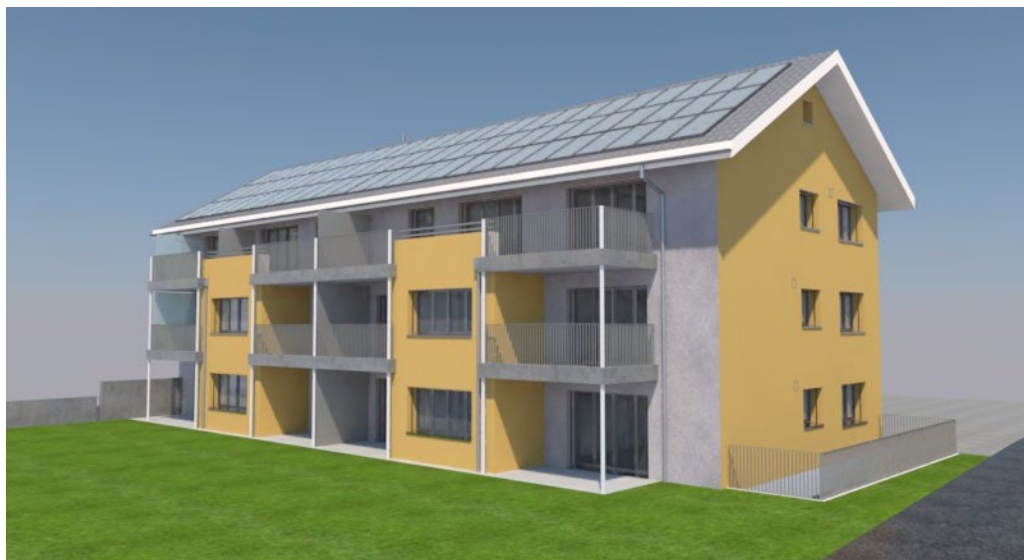
Sämtliche Bodenaufbauten im Aussenbereich, Flachdach begehbar und nicht begehbar, erhalten eine neue Wärmedämmung und werden neu abgedichtet.

Eine neue Wärmedämmung zwischen und unter den Sparren schliessen das Dämmkonzept des Gebäudes ab. Sämtliche Undichtigkeiten im Dach werden auch beseitigt und defekte Ziegel ersetzt.

Auf das Dach soll eine günstigere Aufdach PV-Anlage montiert werden. Bei einer teureren Indachanlage müsste das Unterdach angepasst werden; somit entstehen weitere Mehrkosten. Die bestehende, alte Solaranlage wird ersatzlos gestrichen. Weitere Abklärungen betreffend Fördergelder erfolgen in der Phase des Bauprojekts.
